达州市新达压力容器有限公司新建工业 X  
射线探伤室项目（2 台探伤机）  
竣工环境保护验收监测表

建设单位：达州市新达压力容器有限公司

编制单位：四川省核工业辐射测试防护院

2024 年 5 月

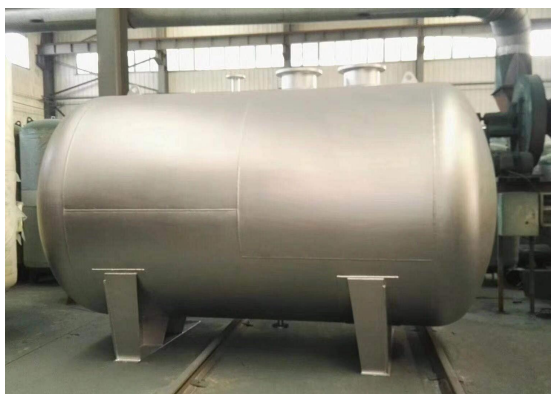
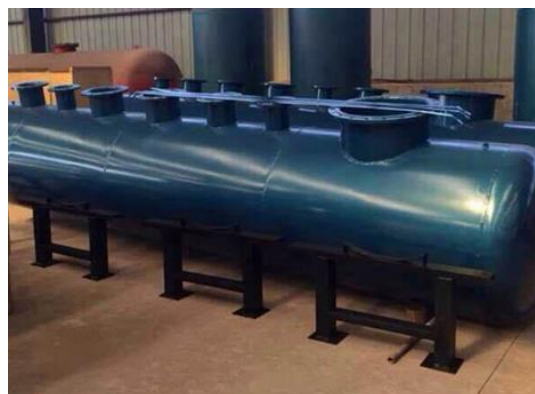
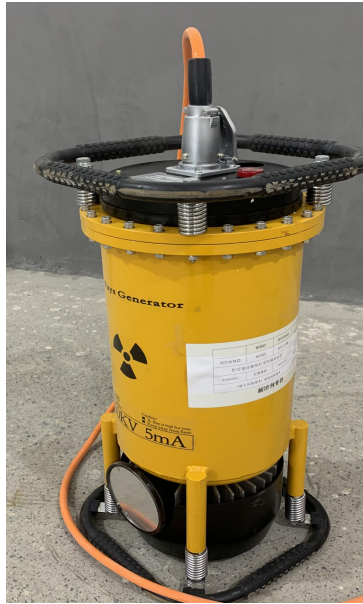
本项目定向 X 射线探伤机  
图 2-1 本项目项目探伤机典型探伤工件照片

本项目探伤对象为压力管道纵环焊缝和纵向对接焊缝，工件具体尺寸不等，探伤时可将工件转动进行操作，直径为60mm~3000mm，长度1000mm~4000mm，厚度为4mm~40mm，见图2-1。年最大拍片量为约1200张，单次最大曝光时间为5min，根据每次最大曝光时间估算，本项目室内探伤使用的2台X射线探伤机总的年出束时间不超过100h。根据现场验收调查，实际情况与环评一致。

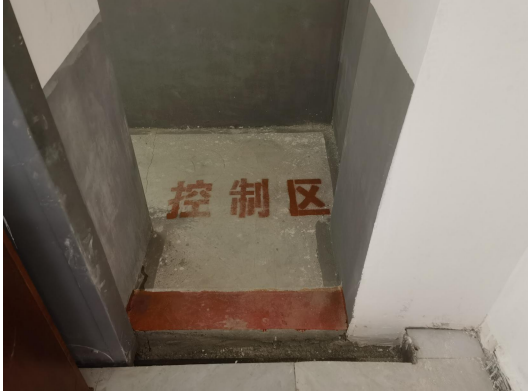
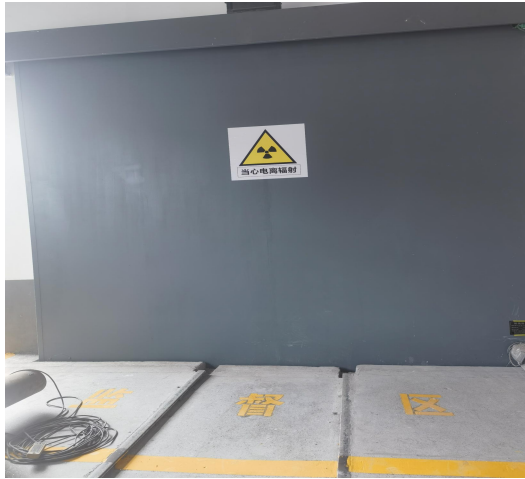
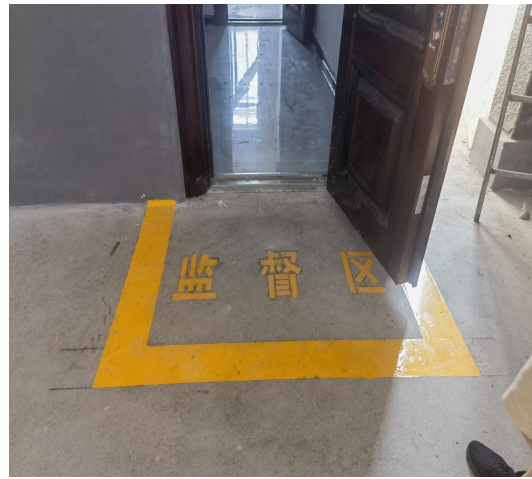
图 3-2 本项目探伤室“两区”划分照片

| | 大门入口) 张贴“电离辐射警告标志”;<br>③控制入口外 1m 区域设置红色带“控制区”字样的地面标识线。 | “电离辐射警告标志”;<br>③监督区入口外 1m 区域设置橙色带“监督区”字样的地面标识线。 |

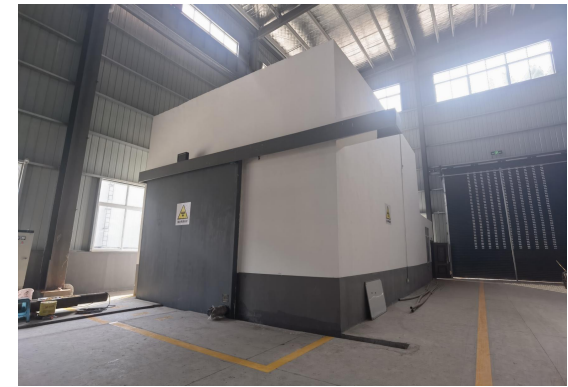
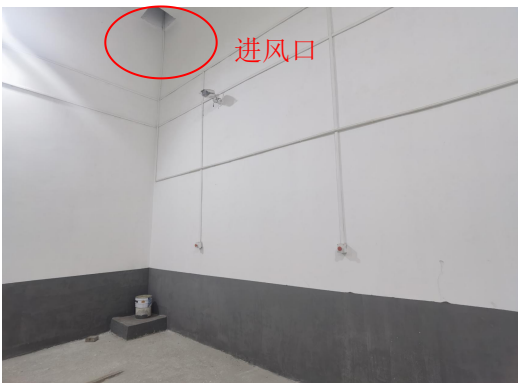
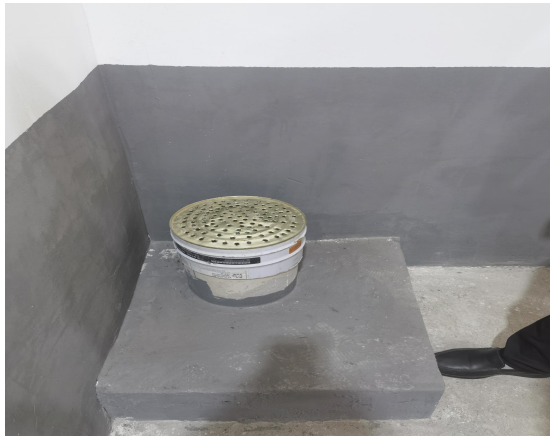
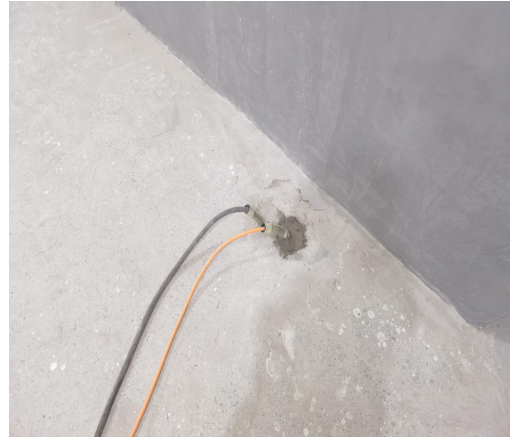
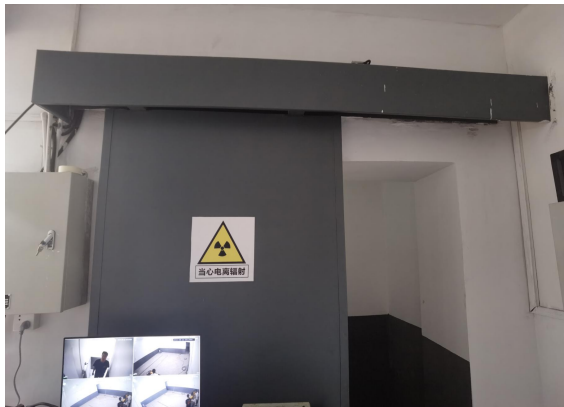
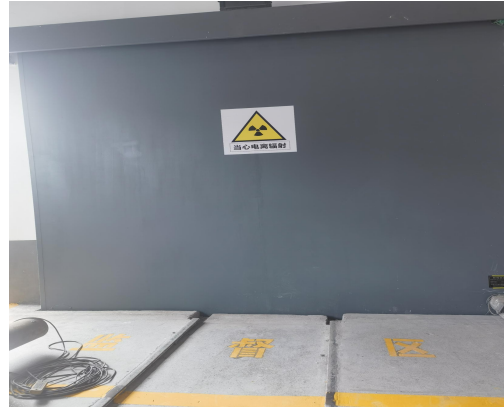
图 3-4 本项目探伤室实景图

锡市天森无损检测器材有限公司进行施工建设,探伤室土建工程由四川省御泰隆建筑有限公司进行建设。探伤室总建筑面积 91.7m<sup>2</sup>, 其中曝光室净空面积约 48.0m<sup>2</sup>, 净空尺寸: 长 8.0m×宽 6.0m×高 5.5m, 探伤室整体采用 2.35t/m<sup>3</sup> 的钢筋混凝土连续浇筑, 西南侧、东北侧墙体厚度均为 500mm, 东南侧墙体厚度为 470mm, 顶部厚度为 450mm, 西北侧迷道内墙、外墙厚度均为 470mm, 迷道防护门为 9mm 铅当量的铅钢门(尺寸为长 0.8m×高 2.5m), 东南侧工件大门为 11mm 铅当量铅钢门(尺寸为: 长 3.5m×高 3.5m)。配套操作室、暗室、评片室和危废暂存间, 建筑面积约 26.1m<sup>2</sup>。经验收监测, 满足环评及本次验收提出的控制剂量率限值(2.5μSv/h)要求, 探伤室屏蔽体效能满足验收要求。具体见表 3-2。

| 场所 | 墙体 | 屋顶 | 迷道 | 防护门 | 通风口 | 电缆预埋通道(U 形线缆孔) | 与环评报告建设内容是否一致 |
|---|---|---|---|---|---|---|---|
| 本项目探伤室 | 西南侧、东北侧墙体厚度均为 500mm, 东南侧、西北侧墙体厚度均为 470mm | 顶部厚度为 470mm | 采用“L”型设计, 迷道内墙、外墙厚度均为 470mm | 迷道防护门为 9mm 铅当量的铅钢门, 工件大门为 11mm 铅当量推拉式铅钢门 | 进风口位于探伤室西南侧顶部; 排风口位置位于探伤室西南侧地面 | 电缆预埋通道(U 形线缆孔) | 一致 |

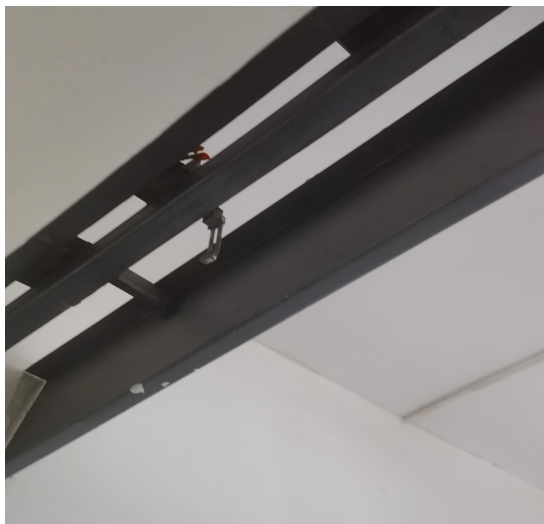
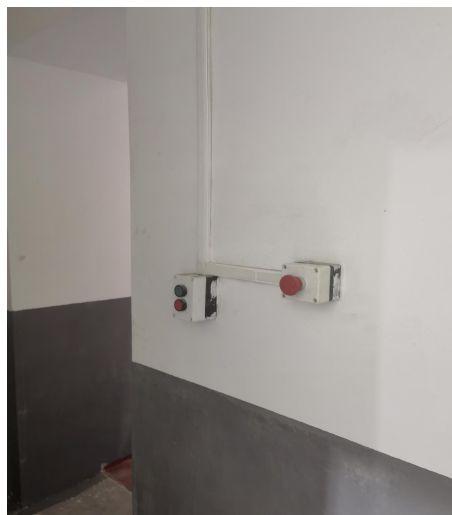
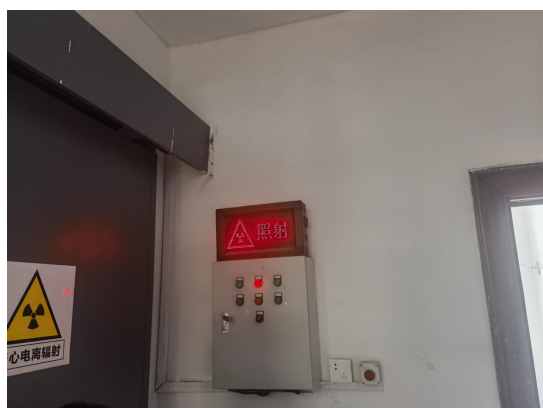
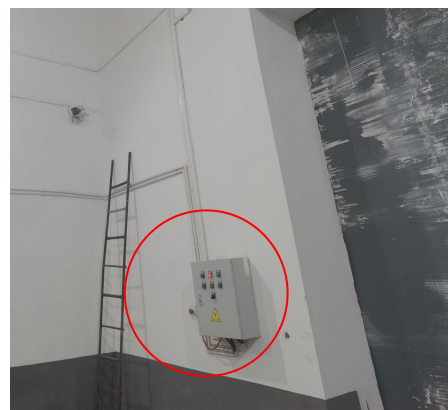
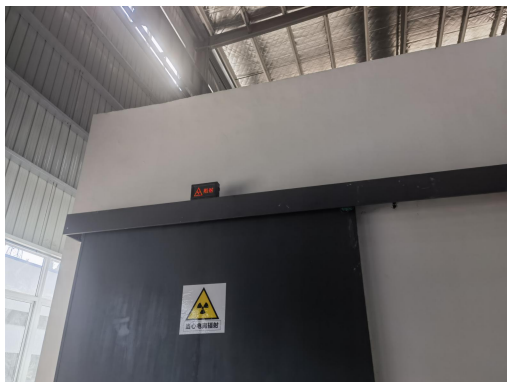
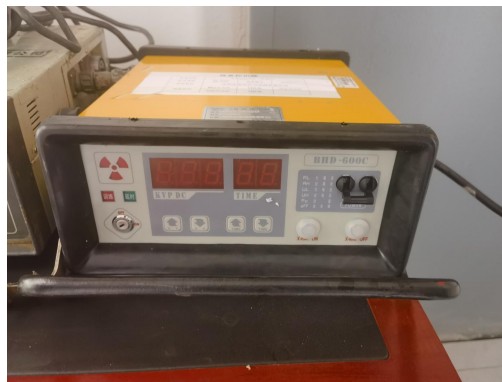
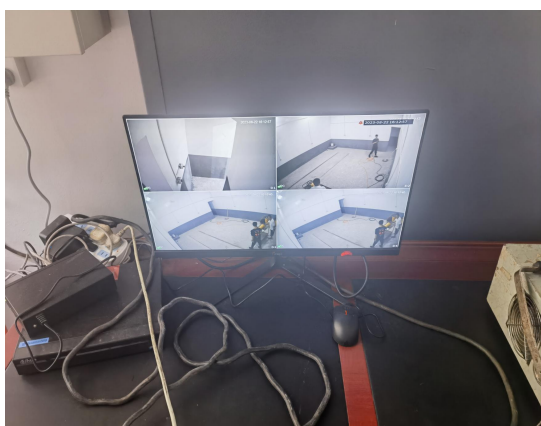
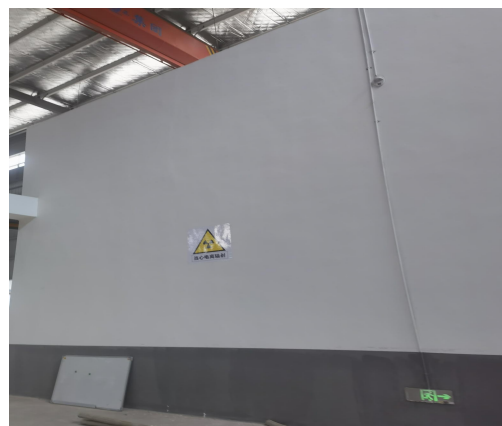
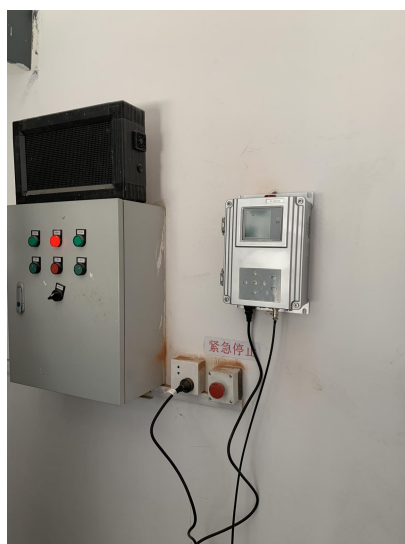
图 3-5 本项目探伤室辐射安全与防护措施照片

环评情况：人员通道门和工件防护门各设置 1 套门-机联锁装置，在启动高压装置条件下，如果开启任意防护门（人员通道门、工件大门），射线装置高压会失电并停止出束，以实现门-机联锁。

环评情况：探伤室内在工作人员易于接触的地方（距离地面 1.2m 高处）设置紧急停机按钮（安装点包括墙体、迷道、控制台），且相互串联，若触动任意开关可紧急关闭探伤机停止出束，以避免机房内人员尚未完全撤离的情况下开机，产生误照射。按钮位置应有中文标识。

环评情况：探伤室防护门（人员通道门、工件大门）口醒目处均安装工作状态指示灯，并与防护门联锁，当防护门关闭时，工作状态指示灯亮起，当防护门开启时工作状态指示灯熄灭。

环评情况：在探伤室迷道入口内侧人员易接触的位置（距离地面 1.2m 高处）装有紧急开门按钮，在事故状态下工作人员逃逸至迷道内可通过该按钮开启防护门，实现紧急逃逸，按钮位置应有中文标识。

环评情况：探伤室内不同位置均安装视频监控装置，实现对机房全覆盖，便于监控曝光前人员误入。

环评情况：在射线装置准备出束时，探伤室外警示灯处于闪烁状态，且启动声音报警装置，防止人员误入探伤室内。

环评情况：控制台设置锁定开关，只有在打开控制台钥匙开关后，才能启动探伤机电源，同时钥匙只有在停机或待机状态时才能拔出。

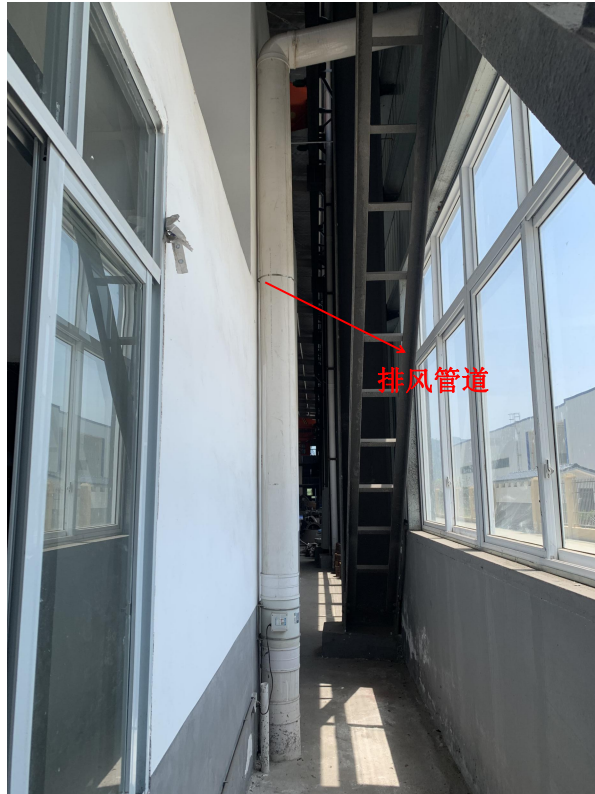
图 3-6 本项目探伤室排风管道照片

环评情况：X 射线探伤机在曝光过程中会产生有害气体臭氧，为防止臭氧在曝光室内不断累积导致室内臭氧浓度超标，因此探伤室内需设置强制通风装置。根据设计，探伤室 1 台风机进行强制排放，排风洞孔径为 400mm×300mm，该通风装置通过地沟引至 1#厂房屋顶（高于探伤室屋顶 1.5m）进行排放，该探伤室小时换气次数为 3 次，通风量不小于 900m<sup>3</sup>/h。

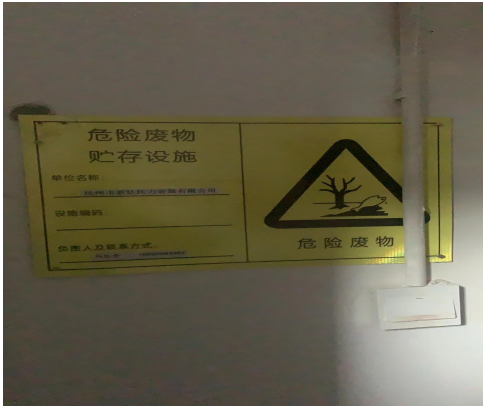
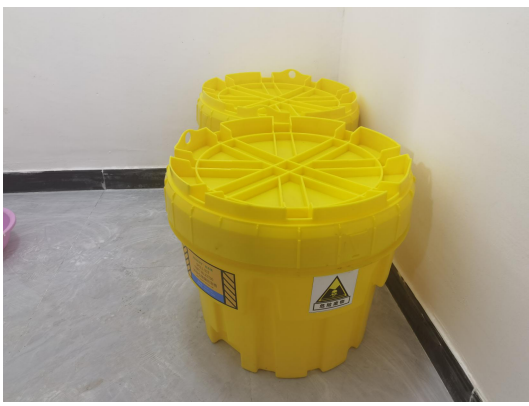
图 3-7 危险废物暂存区

实际情况：与环评一致。危废暂存间地面防渗层为 1m 厚黏土层，危废暂存间设置堵截裙角，并设置两个 100L 专用容器进行收集，并暂存于危废暂存间内，且收集容器具有防渗、防水和防腐蚀的效果，并在收集容器外张贴危险废物标志。目前室内探伤业务少，暂时未产生危险废液，建设单位已与达州清新环境科技有限公司签订了危险废物处置协议，危险废物处理措施与环评一致。

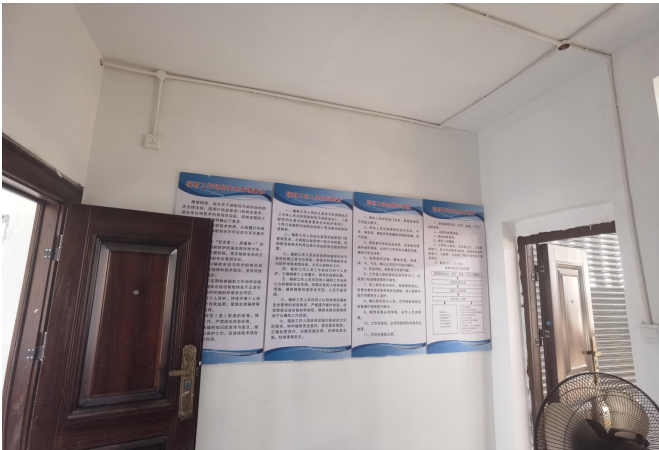
图 3-8 制度上墙情况

达州市新达压力容器有限公司已对照《放射性同位素与射线装置安全许可管理办法》、《四川省核技术利用辐射安全与防护监督检查大纲》（川环函[2016]1400 号）以及环评要求制定了各项规章制度，包括：《辐射安全管理规定》、《辐射工作人员岗位职责》、《射线装置台账管理制度》、《监测仪表使用与核验管理制度》、《辐射工作人员培训制度》、《辐射工作人员个人剂量管理制度》、《辐射工作场所安全管理要求》、《辐射工作设备操作规程》、《辐射安全和防护设施维护维修制度》等相关管理制度，并已将《辐射工作场所安全管理要求》、《辐射工作人员岗位职责》、《探伤工安全操作规程》和《辐射事故应急响应程序》上墙。

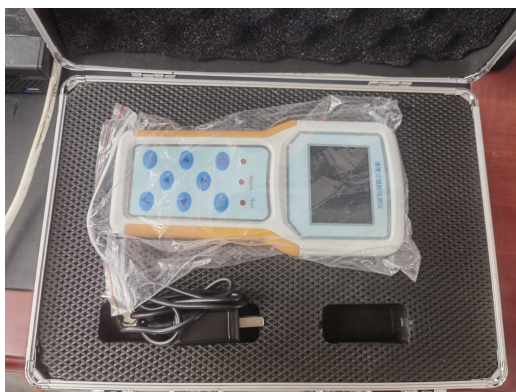
图 3-9 HG-REGD 型便携式辐射检测仪

建设单位已制定《辐射工作场所和环境辐射水平监测方案》，已配置 1 台 HG-REGD 型便携式辐射检测仪和 2 台 FY-II 型个人剂量报警仪，定期或不定期对本项目辐射工作场所进行监测，并已建立了辐射监测档案。

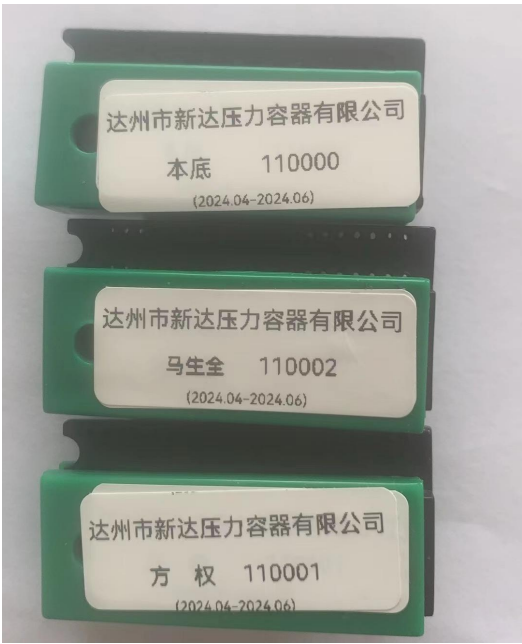
图 3-11 辐射工作人员个人剂量计

本项目共配置 2 名辐射工作人员，均为新增人员，建设单位已为所有辐射工作人员配备了个人剂量计，由于达州市新达压力容器有限公司于 2023 年 9 月取得辐射安全许可证后，室内探伤工作于 2023 年 12 月开始开展，目前尚未对个人剂量片进行检定。

后续要求：建设单位应建立辐射工作人员个人剂量档案，保证每名辐射工作人员的个人剂量计每个季送资质部门检测一次，建立个人剂量档案终生保存。严格落实已制定的《辐射工作人员个人剂量管理制度》，当单个季度个人剂量超过 1.25mSv 时，达州市新达压力容器有限公司将对该辐射工作人员进行干预，进一步调查明确原因，并由当事人在情况调查报告上签字确认；当全年个人剂量超过 5mSv 时，达州市新达压力容器有限公司将进行原因调查，并最终形成正式调查报告，经本人签字确认后，上报四川省生态环境厅。检测报告及有关调查报告应存档备查。
